# 山頂ドームインターロックシステムの紹介

岡 慎司／吉山 尚美／Lucio Ramos

(国立天文台ハワイ観測所)

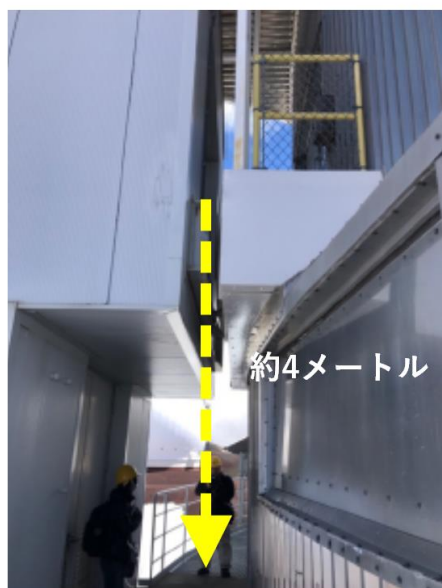
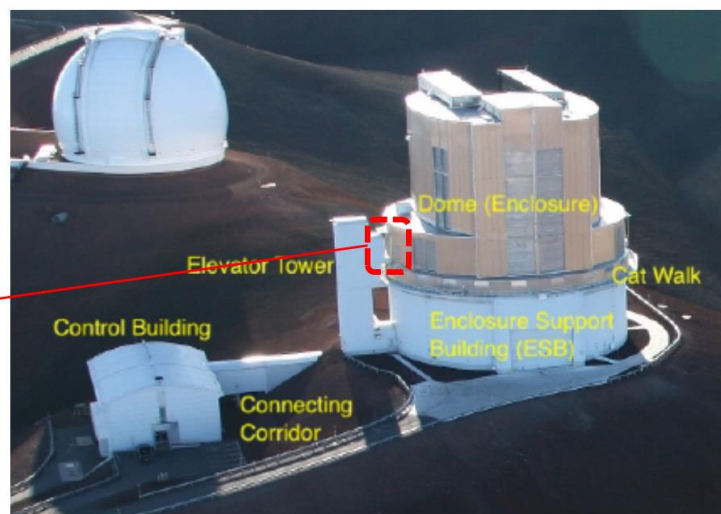
2018年3月4日午前0時42分頃、ハワイ観測所の所員が山頂施設のエレベータ・タワー3階ロビーからドームに向かおうとして、ドアを開けて足を踏み出したところ、ドーム側の入口に繋がる連絡通路が正対していなかったため、約4メートル下にある階下の Cat Walk に転落、重症を負った。

2018年3月の転落事故発生状況

当面の転落防止対策として、南京錠による施錠管理手順が採用され、現在もその手順を運用中であるが、本インターロックシステムは、その転落事故の恒久的な是正措置として計画されたものである。
