# すばる望遠鏡における 老朽化対策の成果と展望

国立天文台ハワイ観測所

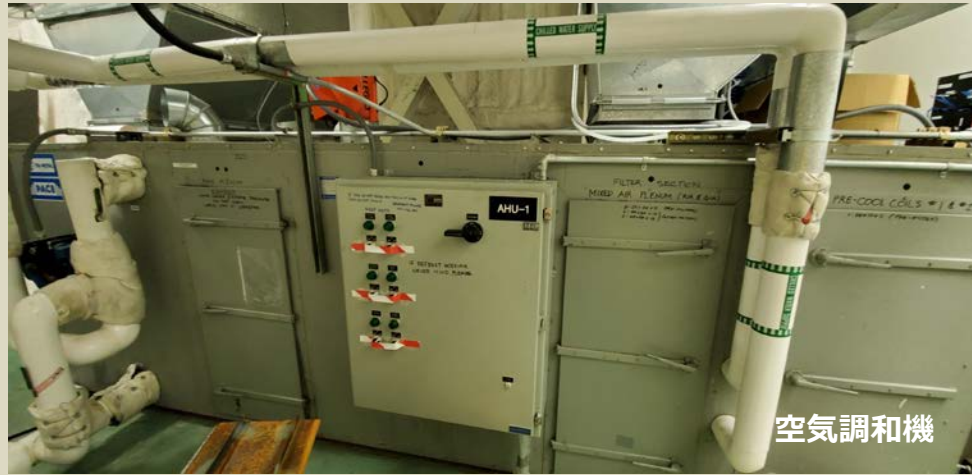
## 改修前

旧式制御システム（生産中止機器）

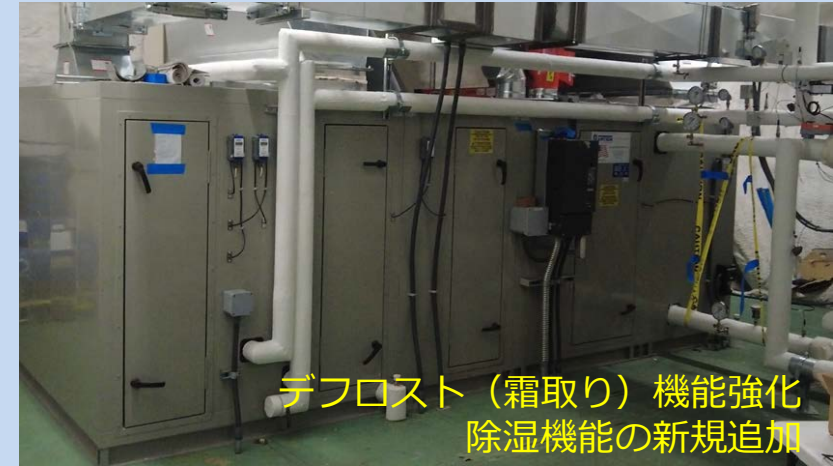
## 改修後

インテリジェント  
ビルネットワークシステム  
(BACNet)

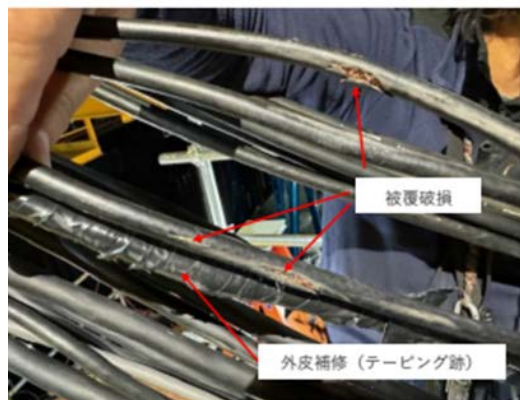
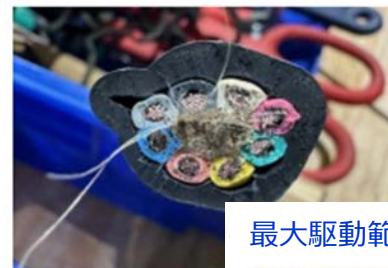
経年劣化したケーブル

更新されたフラットケーブル

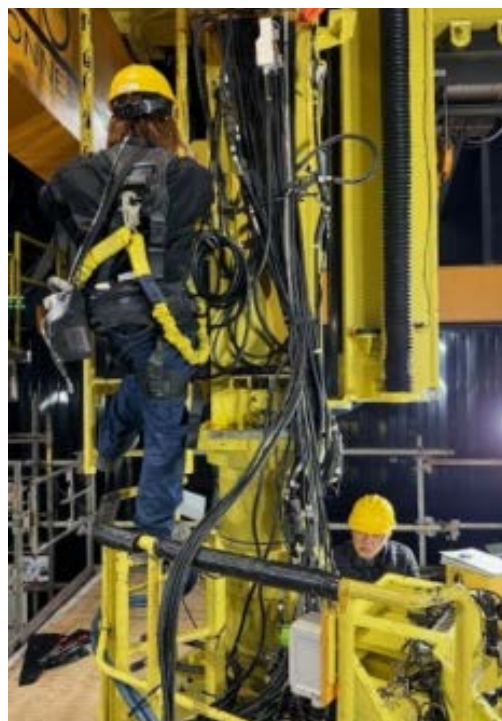
足場上での工事

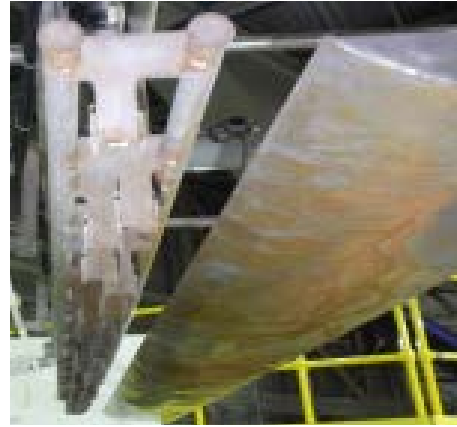
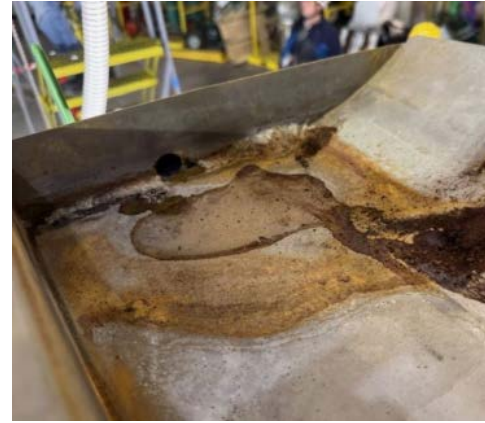
※酸：主鏡アルミ被膜除去のための塩酸+硫酸銅混合溶液

酸※による腐食（薬液滴下防止パン）

耐腐食性を高めるため樹脂コーティングした薬液滴下防止パン

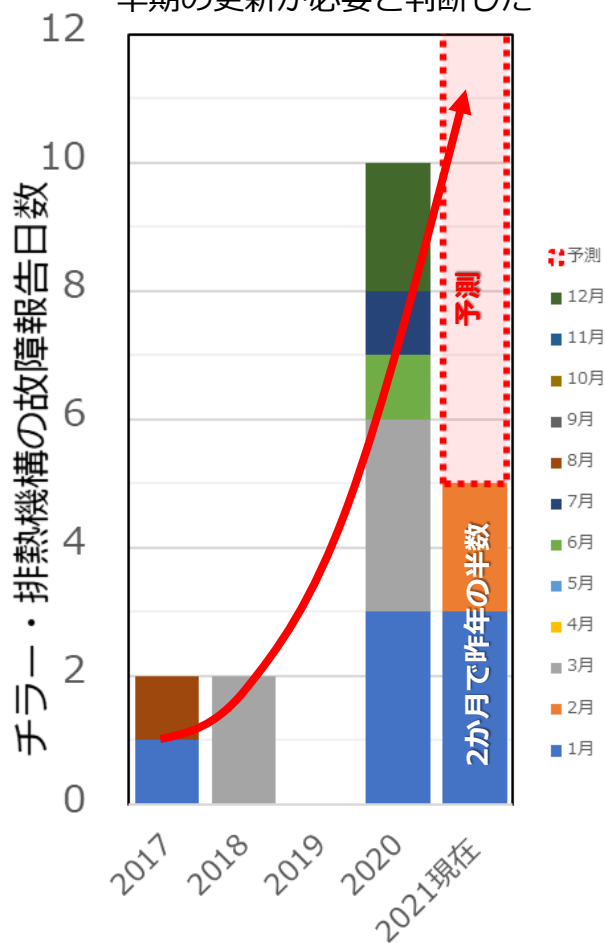
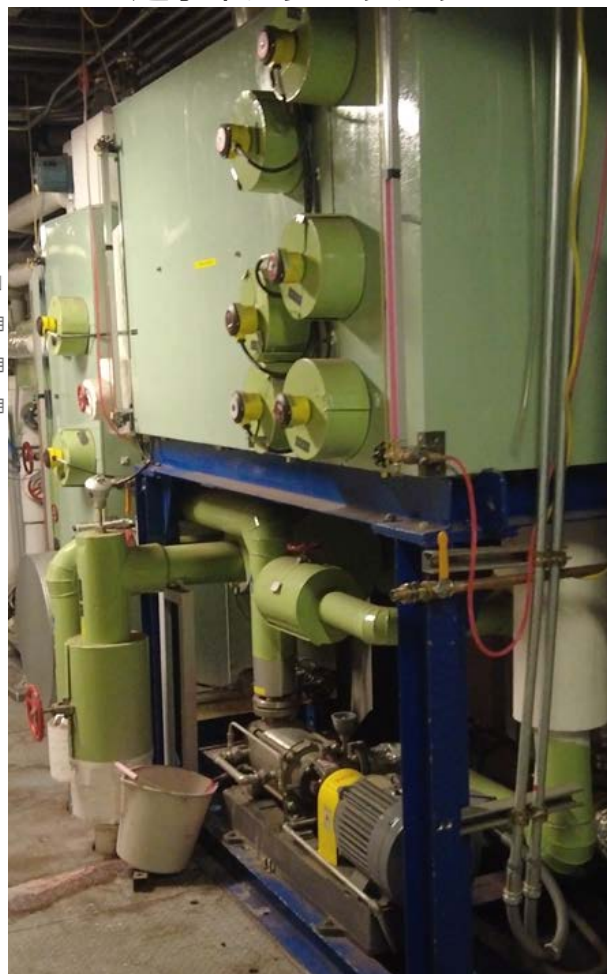
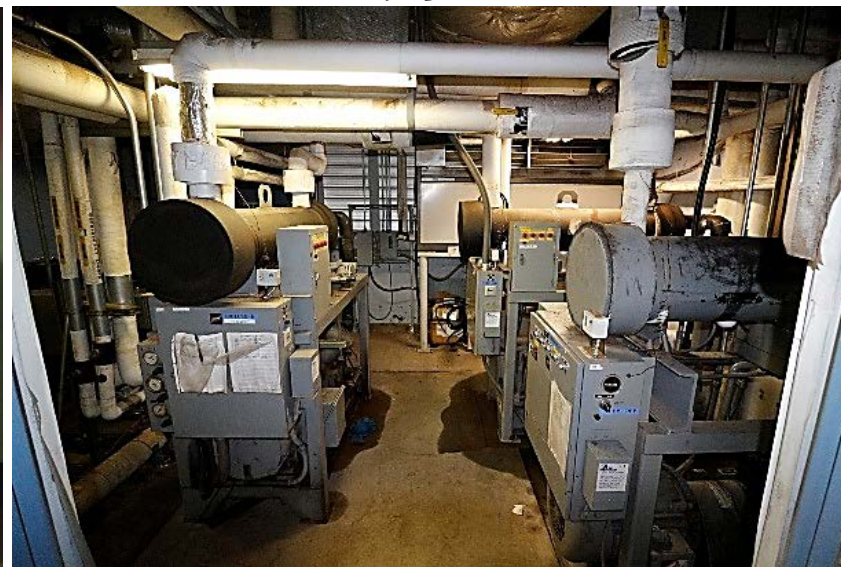
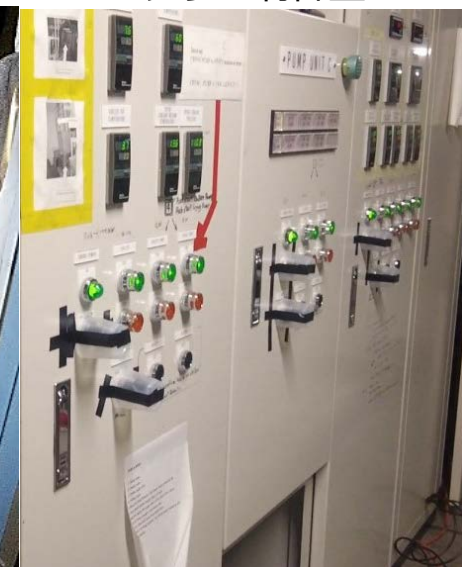
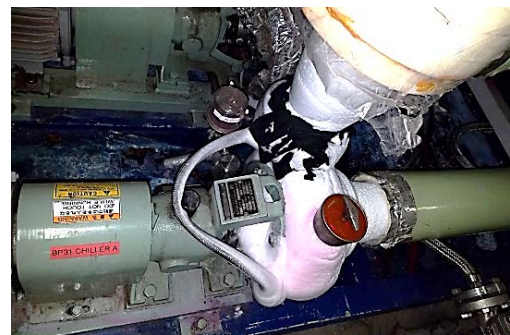
- 冷却系統A:望遠鏡廃熱・主鏡冷却、系統B:観測装置用ヘリウムコンプレッサー、系統C:静圧発生装置(AZ駆動用)、系統D:バックアップ
- 冷却水漏れやバックアップチラーの切替不具合など、頻繁なトラブルが発生していた。
  - インバーター制御でなかったため冷却効率が低く、外気温の変化にも自動対応できず、**季節ごとに手動調整が必要**であった。
  - トラブル発生時にチラーの稼働状況を**制御盤でしか確認できない**ため、迅速な対応が困難だった。
  - チラー配管は4系統あるものの、**バックアップは1系統のみ**で、24時間365日稼働する設備として冗長性の強化が求められていた。
  - 設備設置スペースが限られており、ダウンタイム無しでの改修工事には、綿密な計画と準備が不可欠だった。

近年、チラーの故障報告が急増  
早期の更新が必要と判断した

送水ポンプ・タンク

チラー

チラー制御盤

チラー用ポンプ

稼働状況を制御盤でしか  
確認できない

多数箇所断熱材が劣化。また、  
冷却水漏れも発生していた。

- スペースと更新順序を最適化し、**ダウンタイムなしで、4系統の更新を達成した。省スペース化を実現した。**
- 各系統に、**冗長構成を実現し、より信頼性の高いシステムを実現した。**
- インテリジェントビルネットワークシステム（**BACNet**）による監視・制御により、**遠隔監視・制御を実現した。**
- **インバーター制御**により、手動調整が不要となり、さらに**冷却効率を大幅に改善**できた。**年間14万ドルの電気代の節約**を実現した。

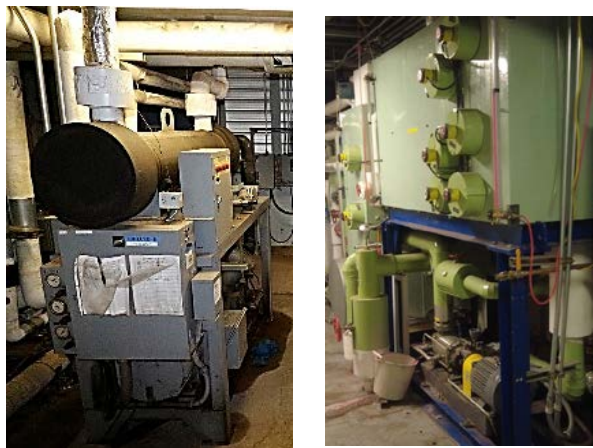
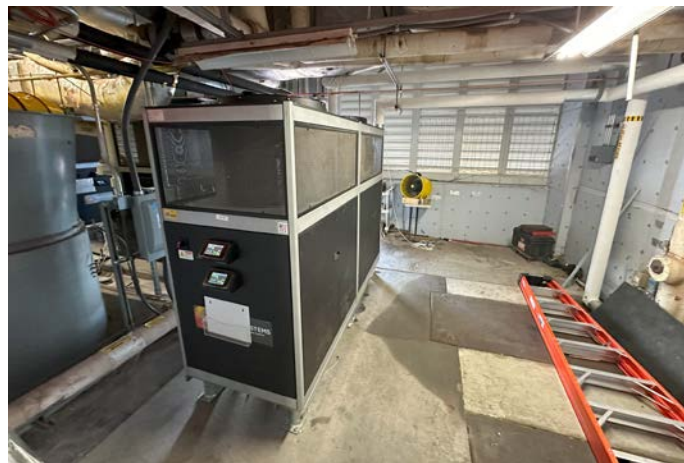
チラー 送水ポンプ・タンク

一体型による省スペース化の実現

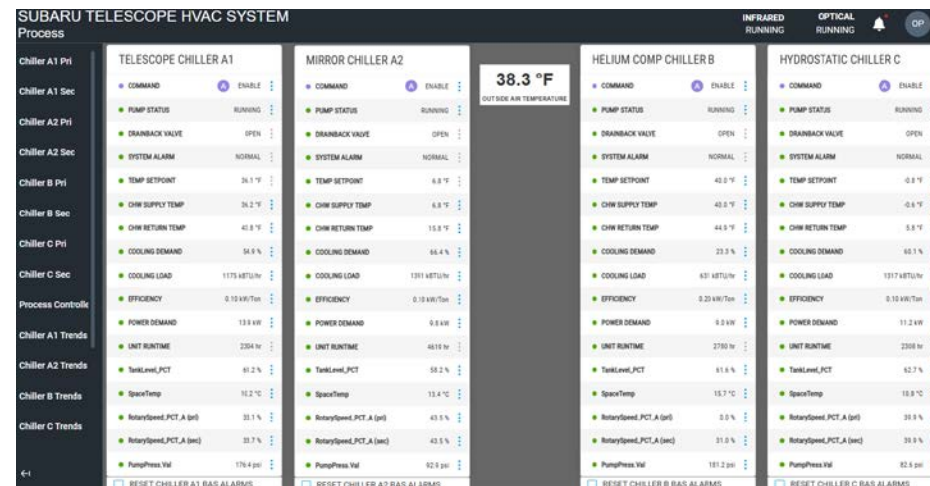
インテリジェントビルネットワークシステムによる  
遠隔監視・制御機能の実現

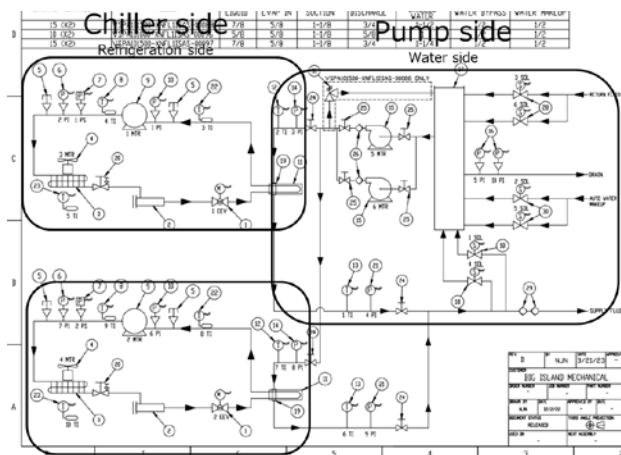
冗長性が大幅に強化された構成

送水系、冷媒冷却系、制御系を各2系統に冗長化した。

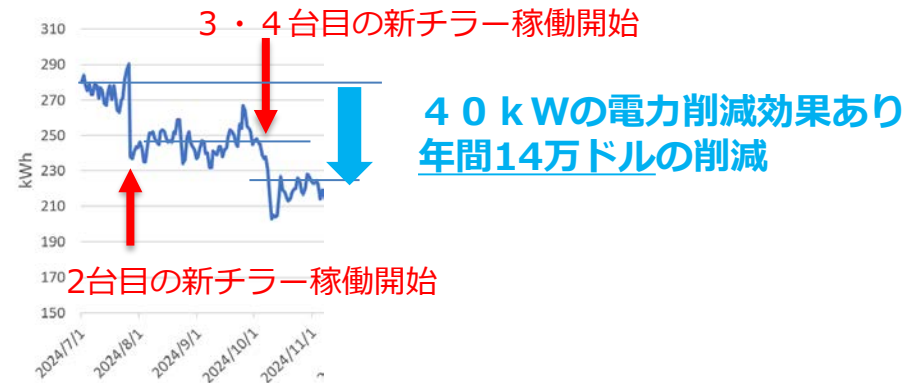
冷却効率の大幅改善による**電力コスト削減**を実現

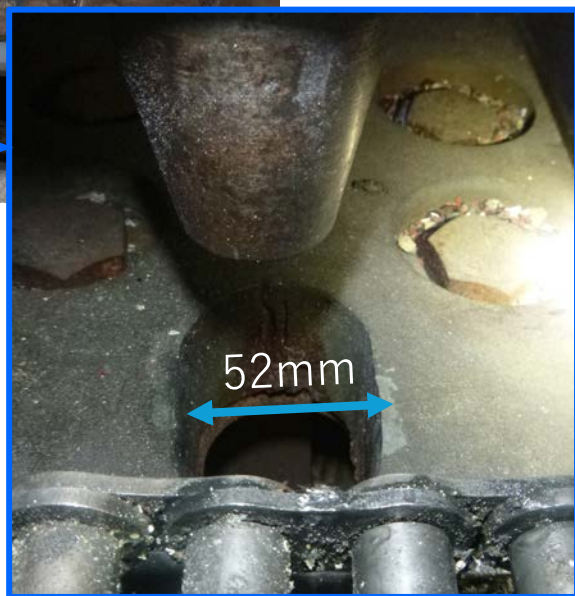
Stow pin ( $\phi$  46mm)

- Close Sensor付近には、全閉後に入るストープピンが2本ずつある。穴に対して、駆動方向両端に3mmの余裕があるが、場所によっては穴に擦りながら斜めに入る。
- 新センサー制御に切替後、ストープピン位置がずれるとピンが入らない不具合の発生が予想されたことから、メインシャッター制御PLCにて新旧センサーの検知タイミング差を計測できるようにし、夏季から冬季にかけて監視した。
- ほぼ全てのセンサーは検知差1秒以内に収まったが、**OPT側Close 1stセンサーのみ、冬季の朝方に4~5秒程度**となり、特に変化量が大きかった。
- 2025年3月、PLCの各センサー検知状態を示す真偽値を確認したタグ値をDeviceGateway(たけびし製)によって取得し、個々に検知タイミングを計測したところ、旧センサーの検知タイミングの変動が大きく影響している一方、新センサーの検知タイミングは、ほぼ変化せず安定していることがわかった。
- 今後も故障ゼロを目指し、さらなる改善を図る。
  - 駆動中のチェーンの揺れによる構造物との干渉対策
  - ストープピン検知の安定化（機械式センサーへの変更）
